manzana

Proyecto Integrador REPRESENTACIÓN DIGITAL DEL PATRIMONIO CONSTRUIDO

PATRIMONIO CONSTRUIDO

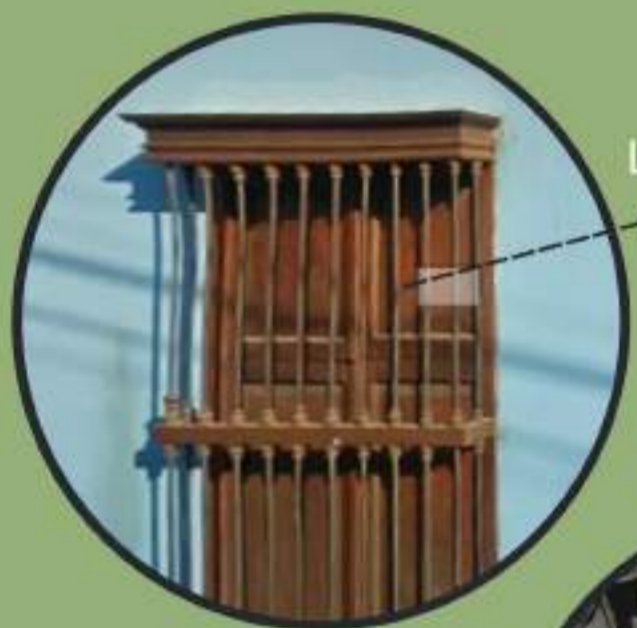
Las ventanas tradicionales llevan rejas de madera o hierro, de dos cuerpos.

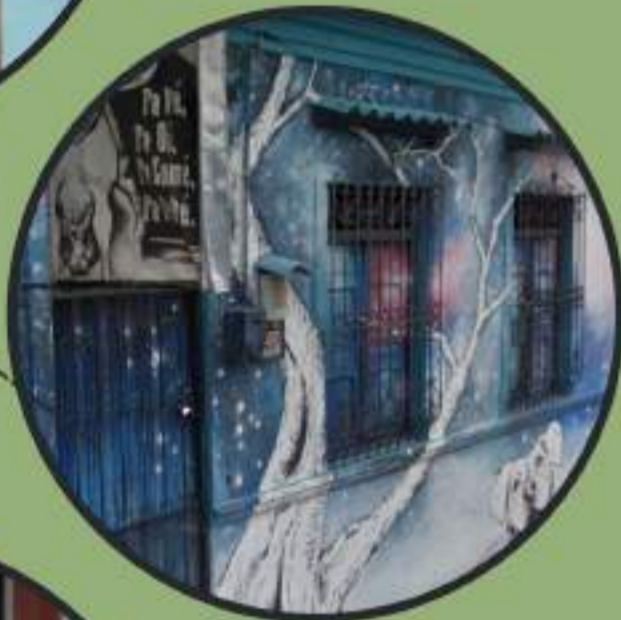
Algunas de sus fachadas contienen arte urbano.

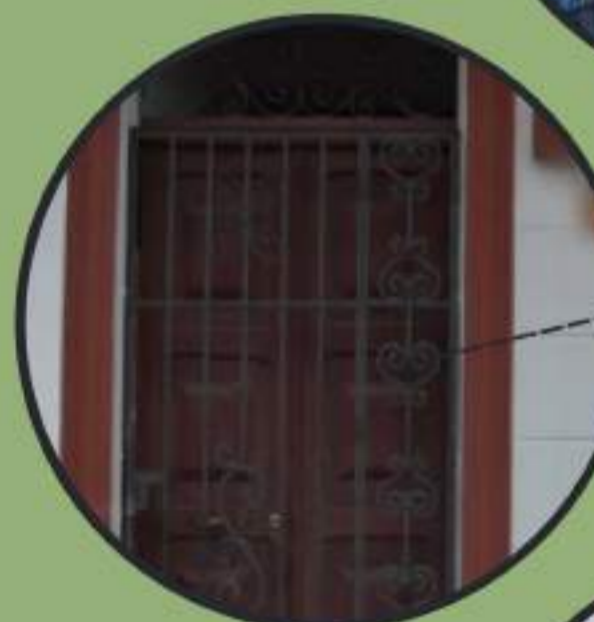
La puerta principal usualmente es doble y con mirilla.

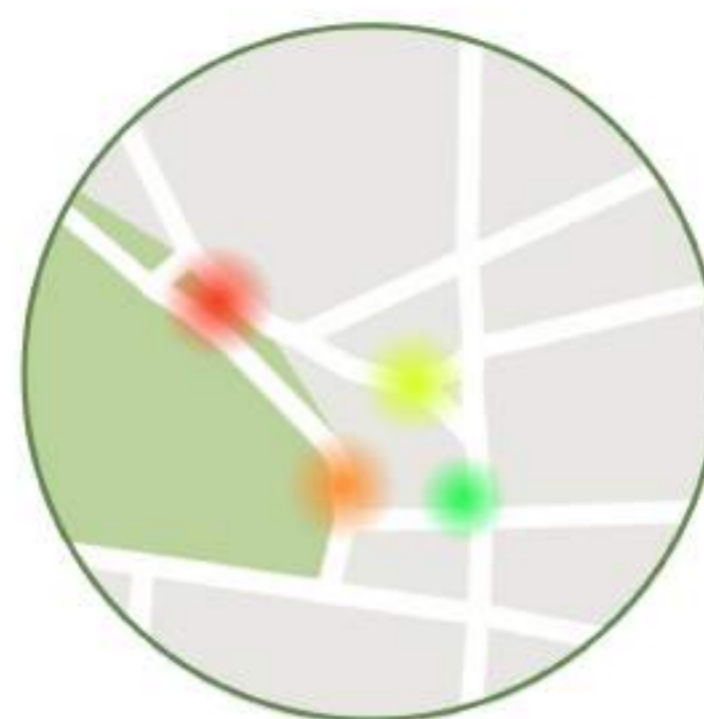
Relieve

1032
1028
1023
1021

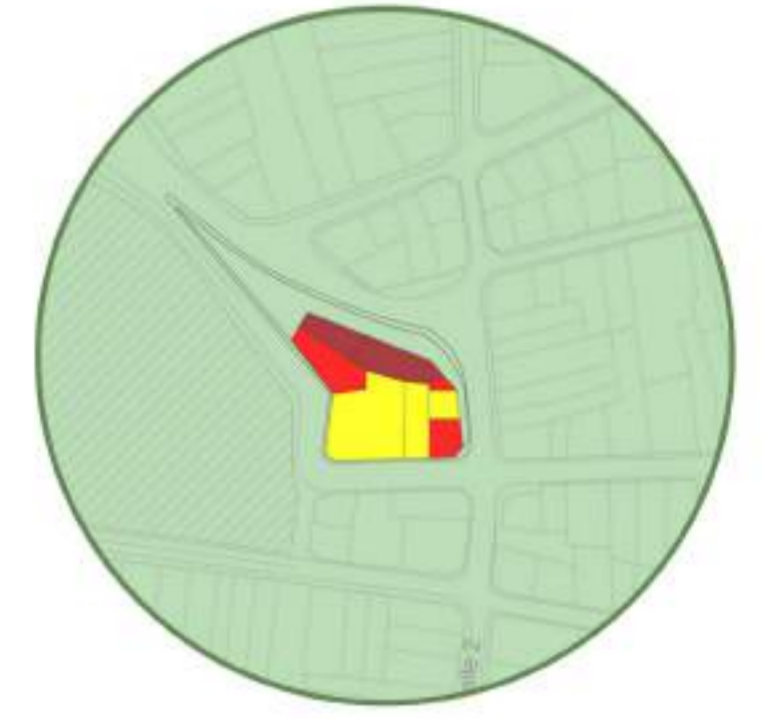
Patrones de uso

Residencial
Comercial
Comercial y Servicios
Sin uso actual

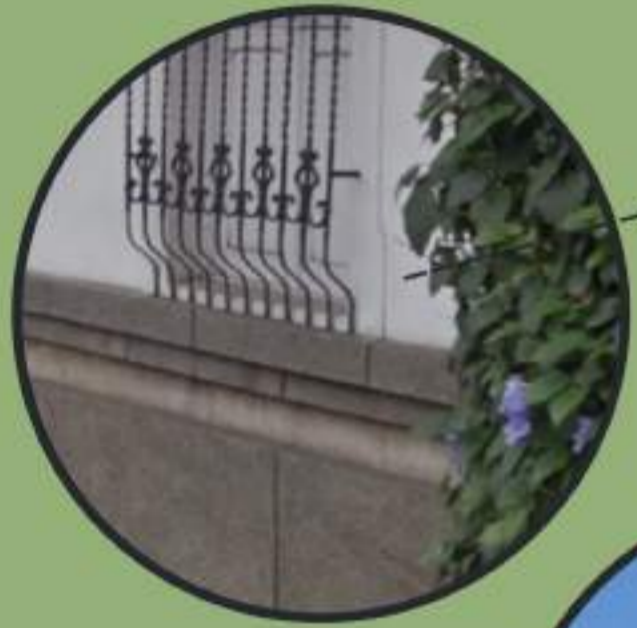
Zócalos en concreto, en algunas viviendas con relieves decorativos.

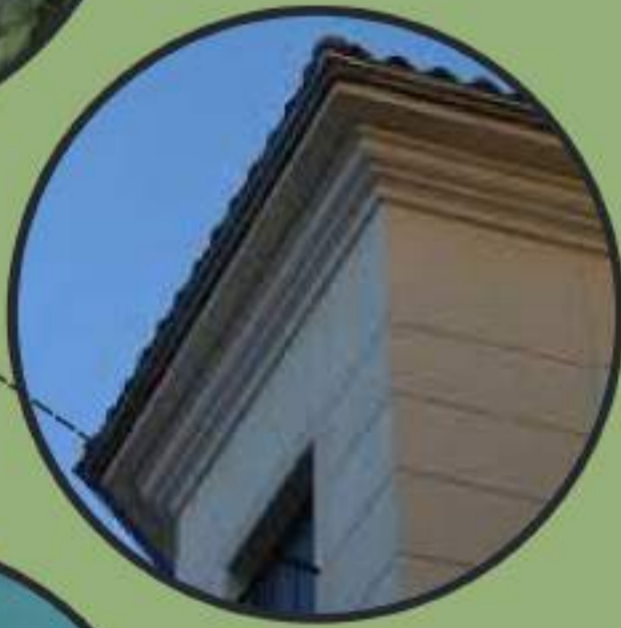
Cornisas muy pronunciadas.

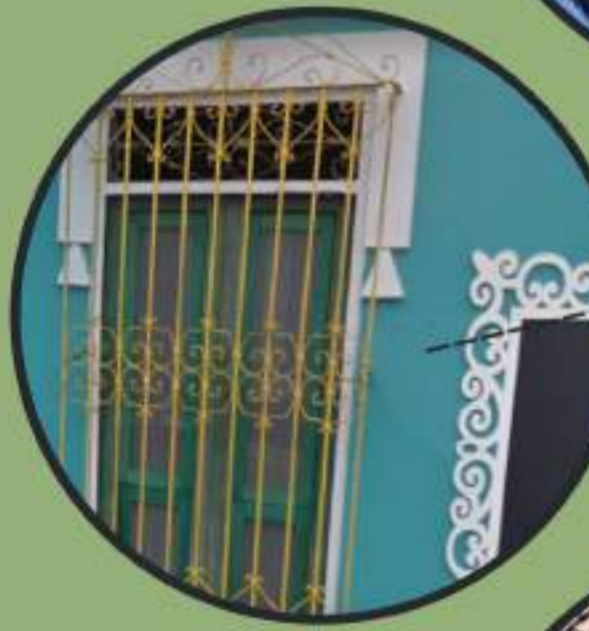
Las puertas principales usualmente están adosadas a una reja de seguridad en metal con elementos decorativos.

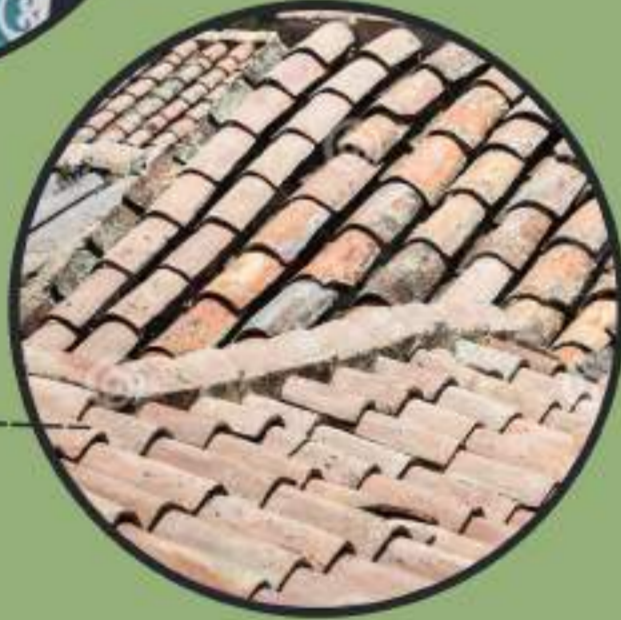
La mayoría de las viviendas poseen cubierta en teja de barro, material temporalmente resistente.

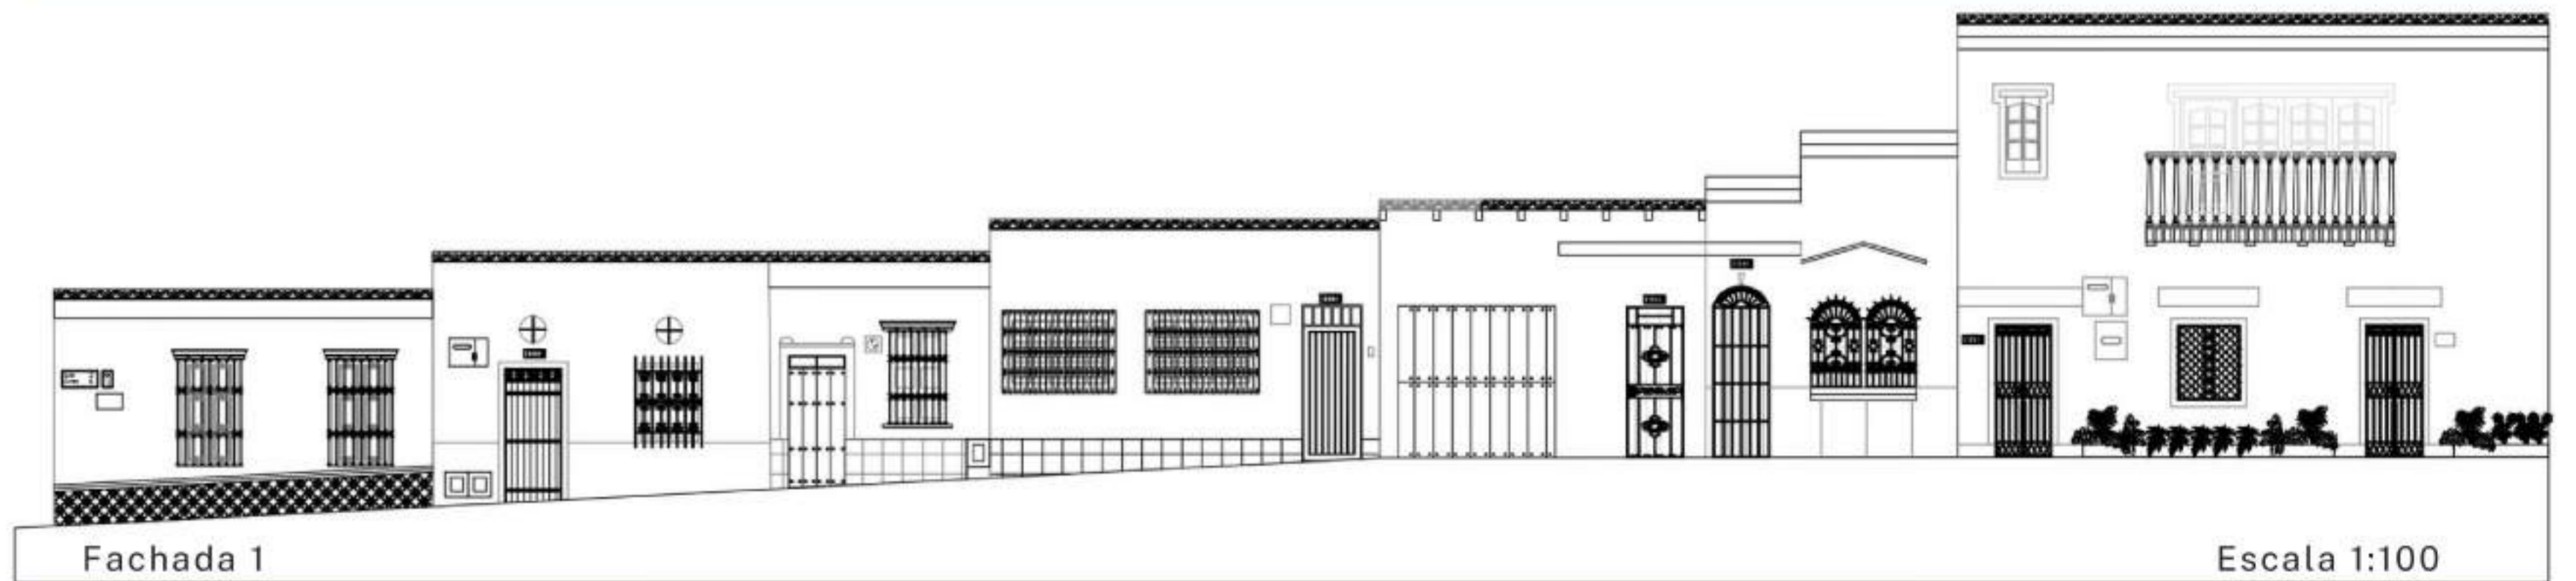
Fachada 1

Cuadra 1 - Carrera 4

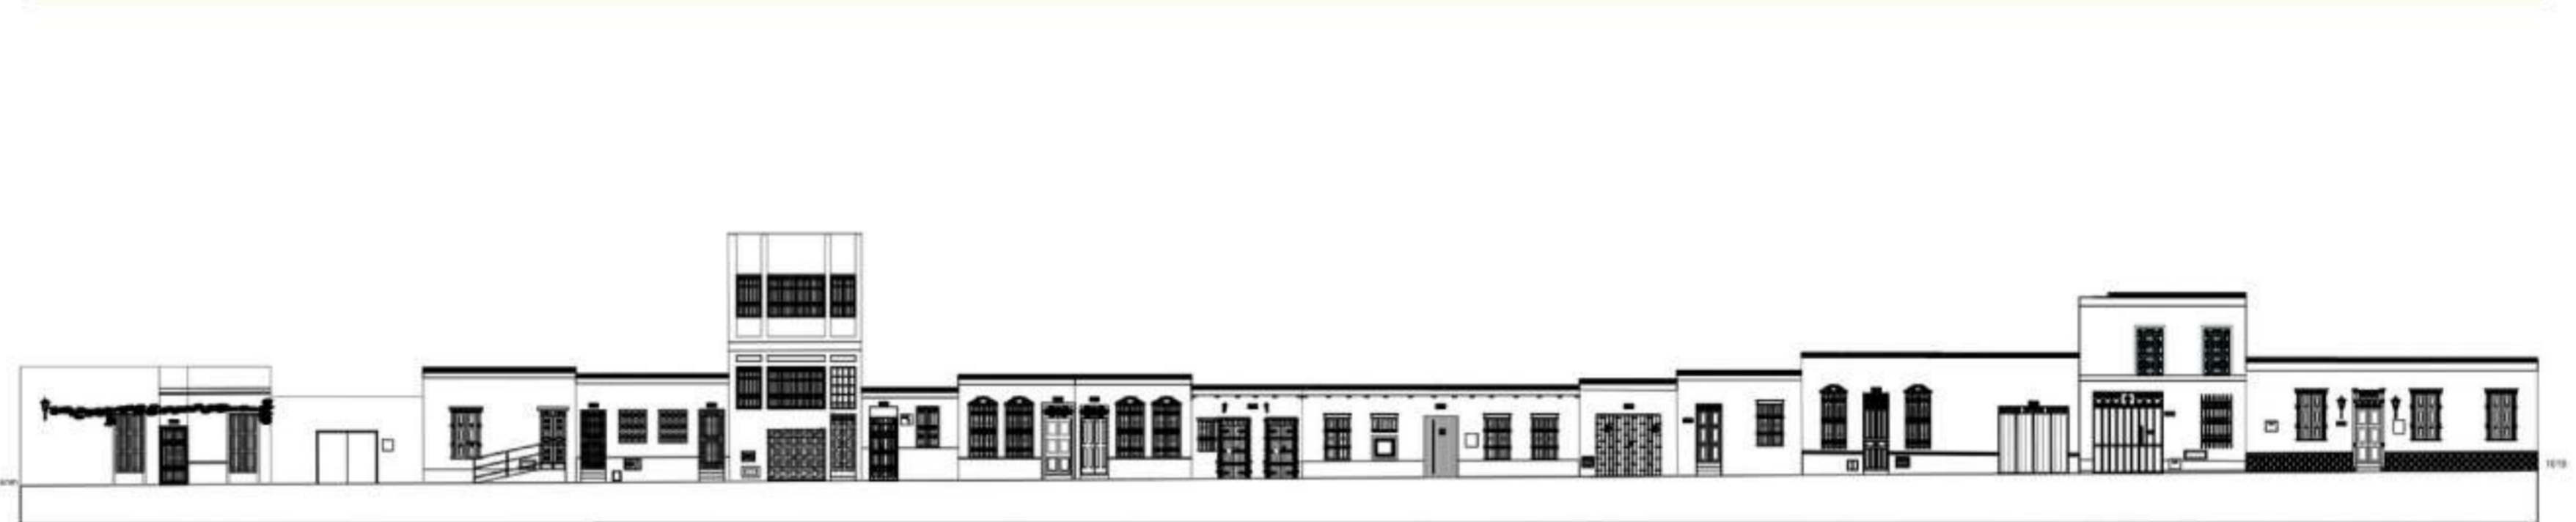
Fachada 2

Cuadra 2 - Carrera 9

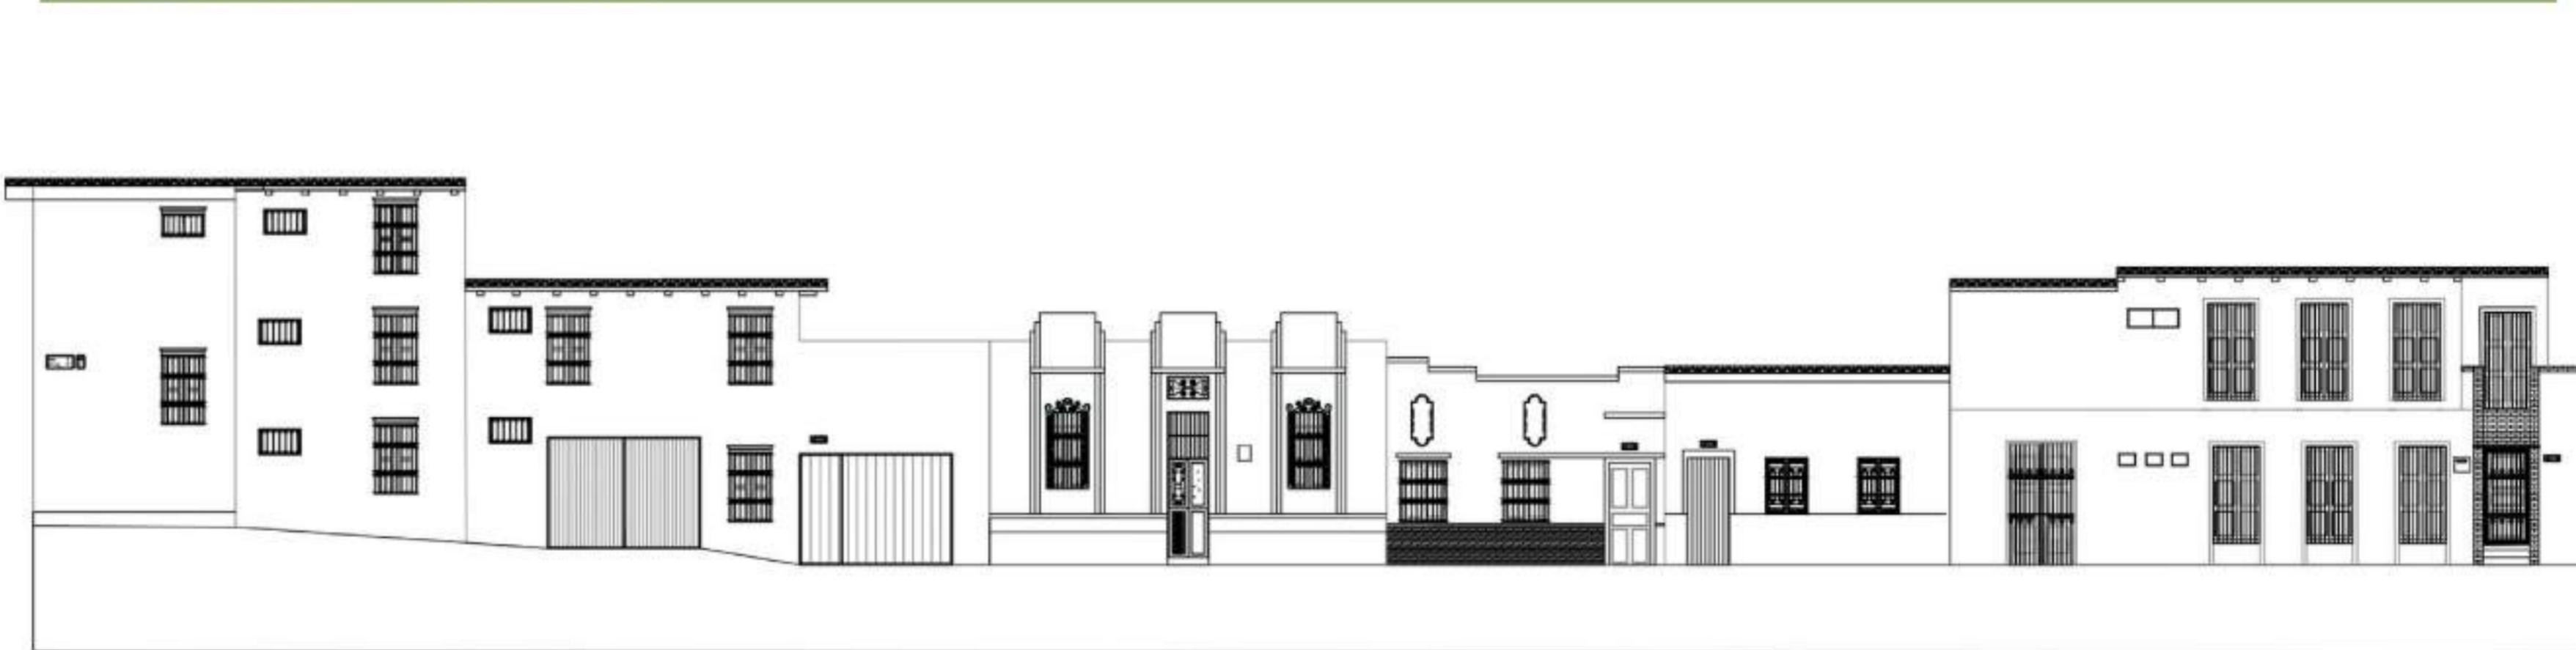
Fachada 3

Cuadra 3 - Calle 2

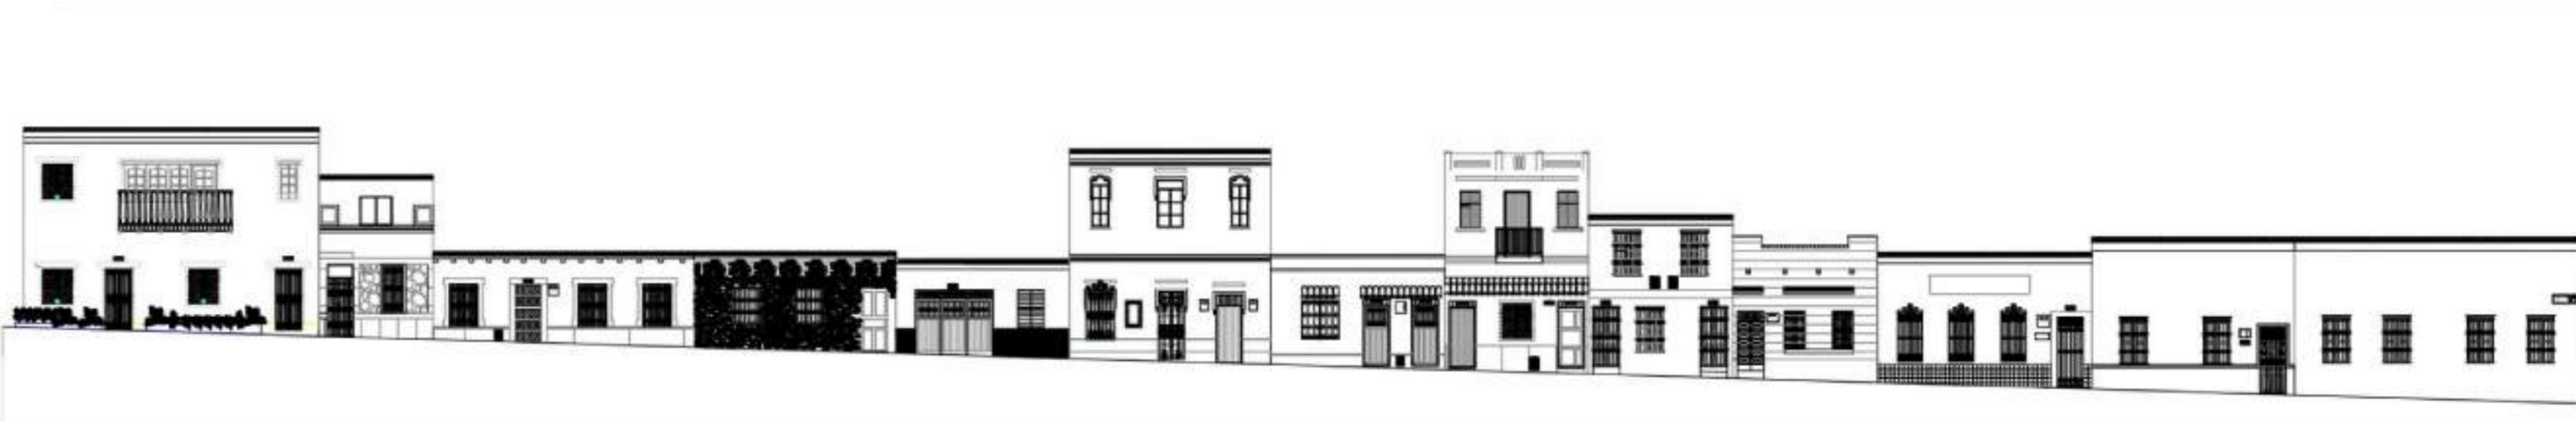
Fachada 4

Cuadra 4 - Carrera 6

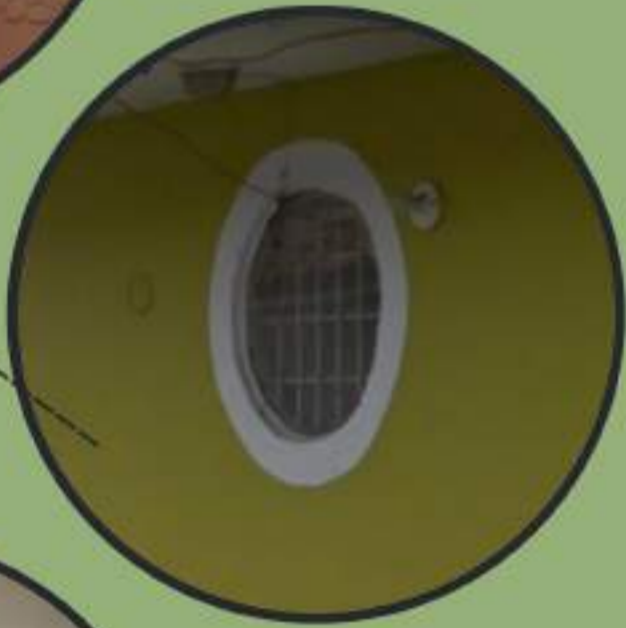
Ojo de buey, conocido como claraboyas, típicas del siglo XVI.

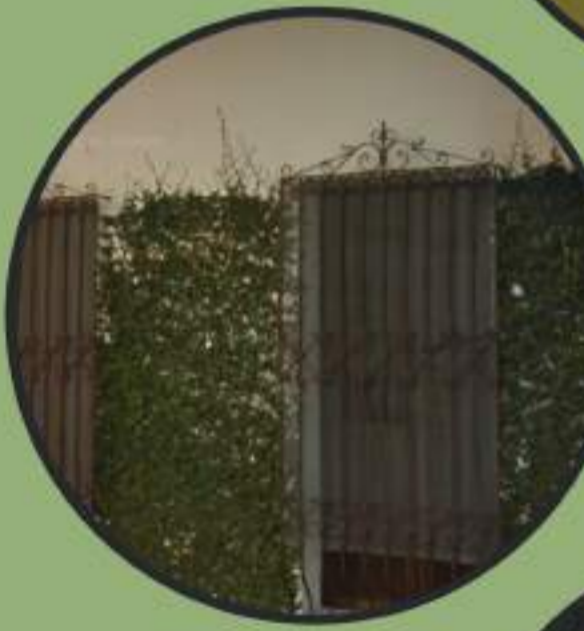
Fachadas cubiertas con plantas dando a la estructura un toque romántico y natural

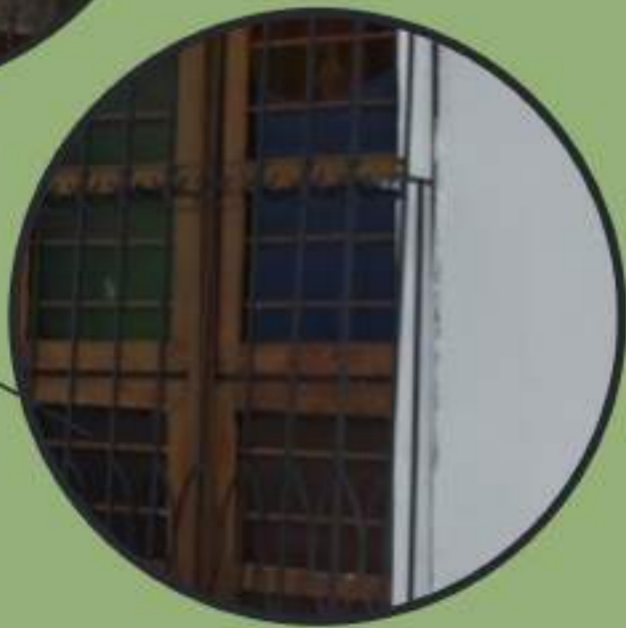
Vidrios de colores decorativos.

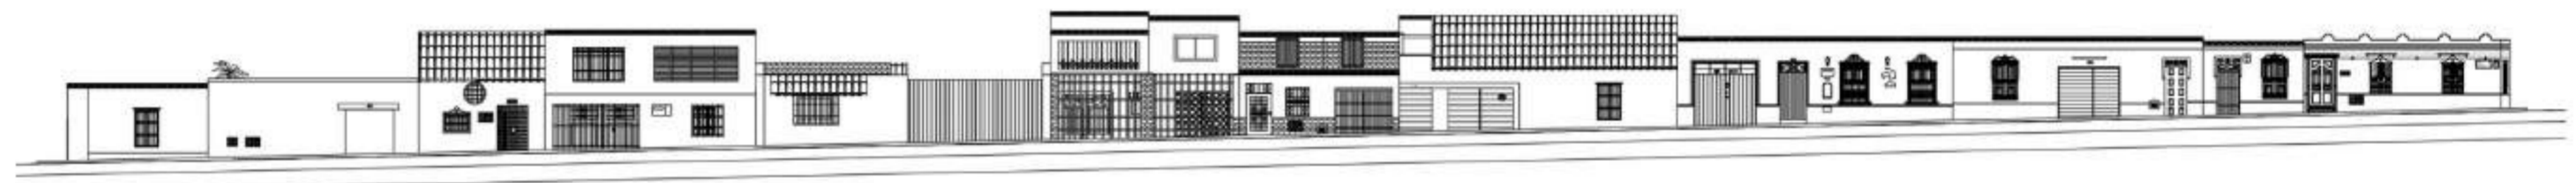
Fachada 1

Cuadra 1 - Calle 3

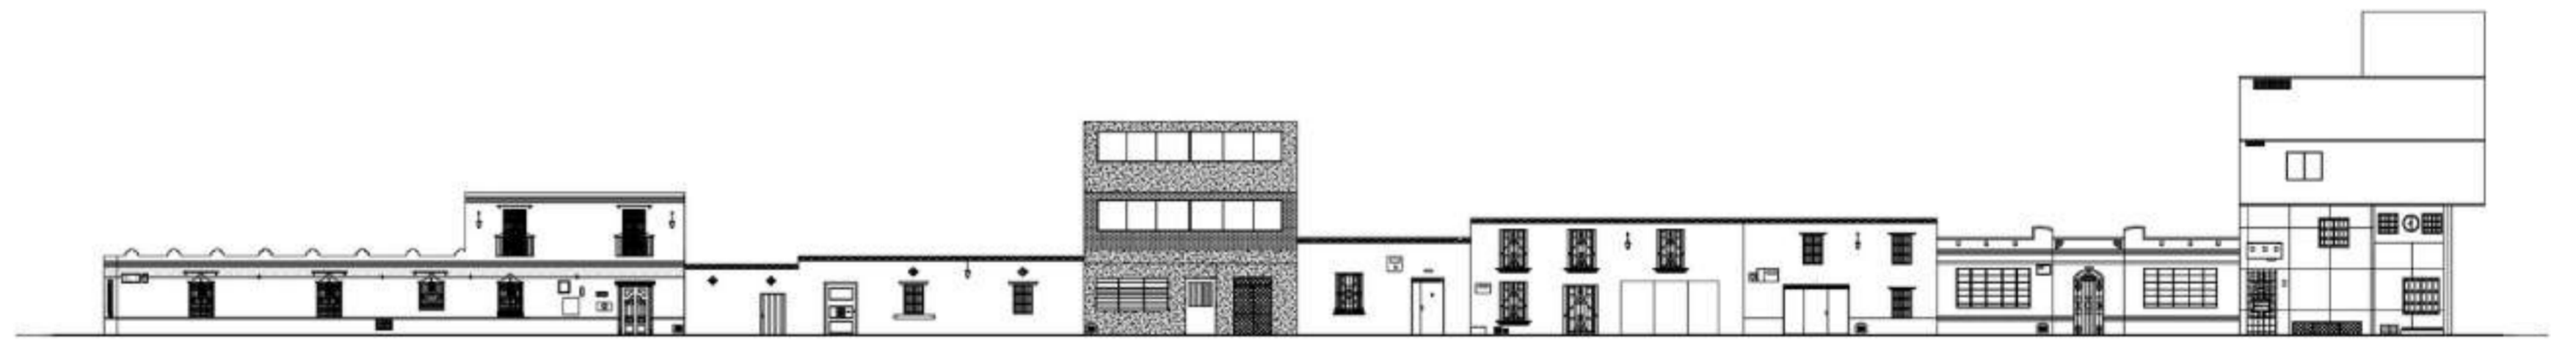
Fachada 2

Cuadra 2 - Carrera 9

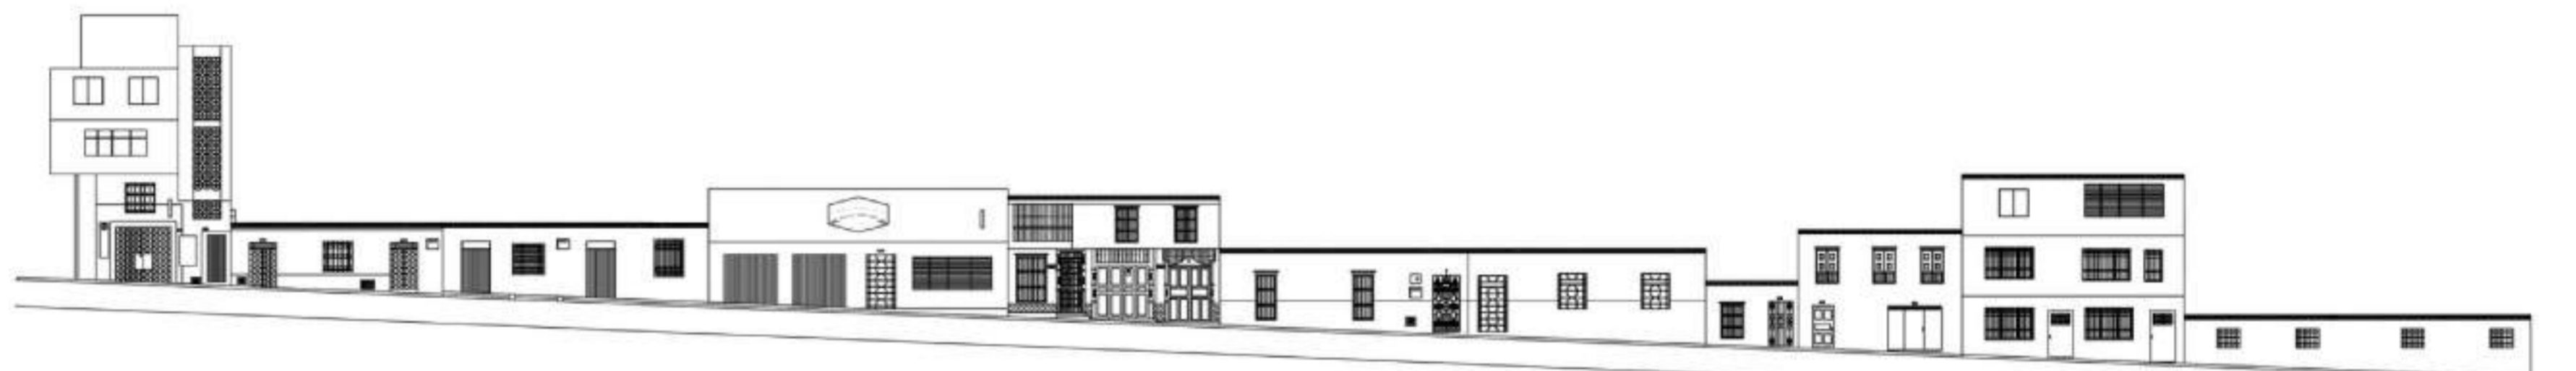
Fachada 3

Cuadra 3 - Calle 4

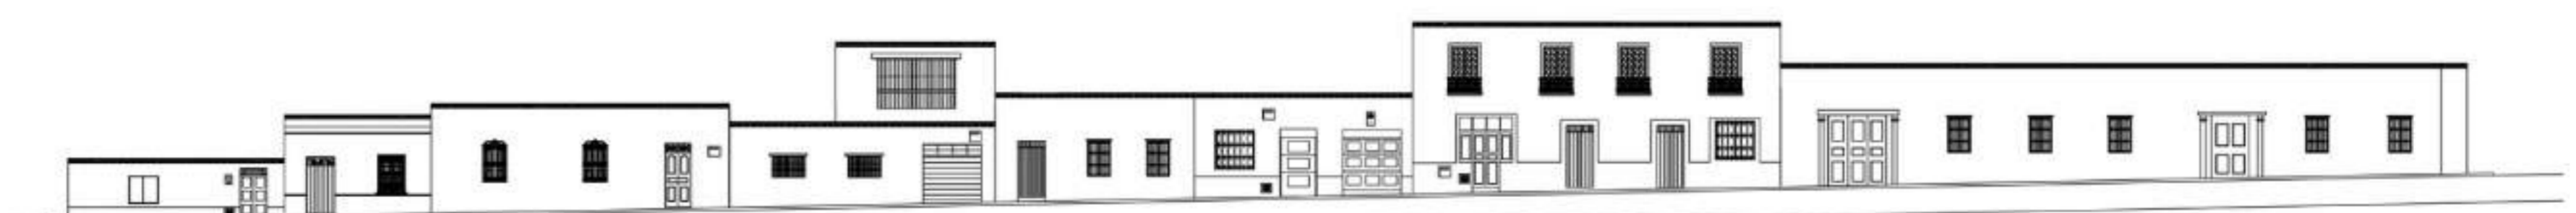
Fachada 4

Cuadra 4 - Carrera 6

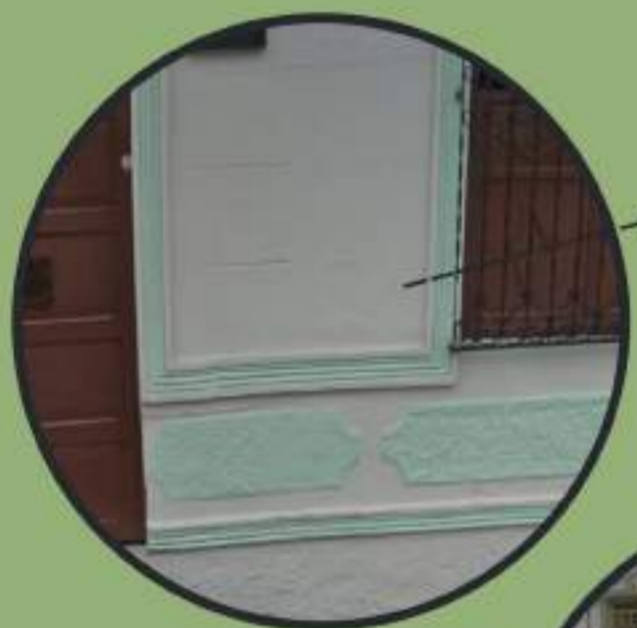
Zócalos con símbolo decorativo.

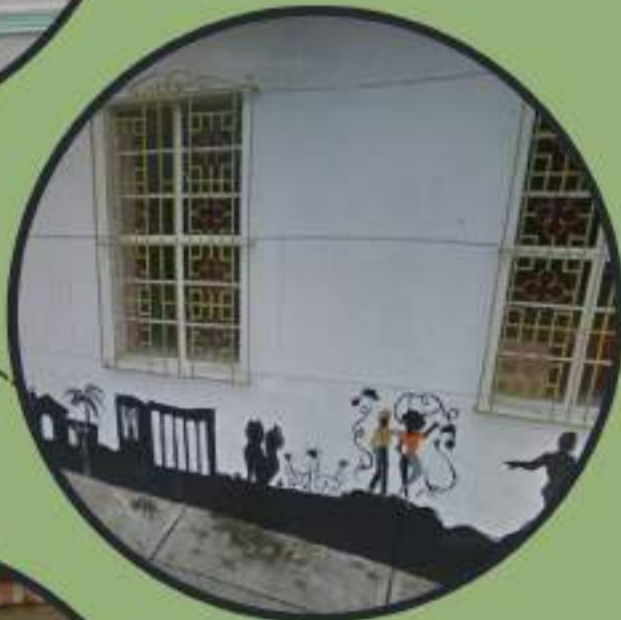
Algunas de sus fachadas contienen arte urbano.

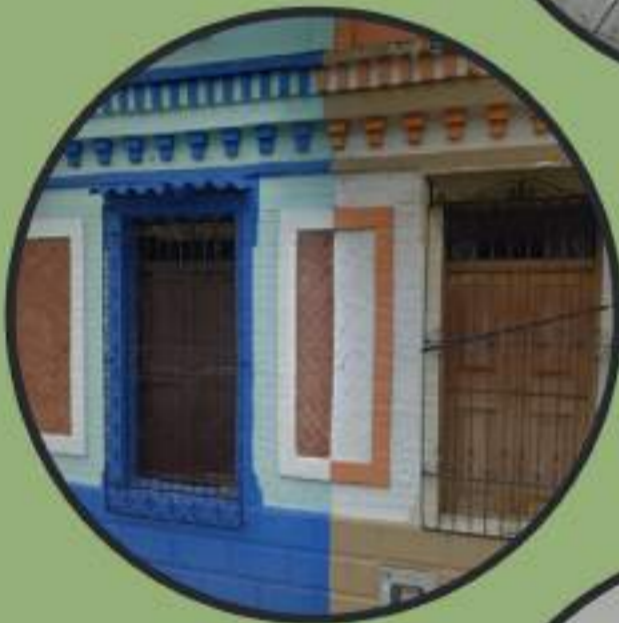
Combinación de texturas, colores y diseños.

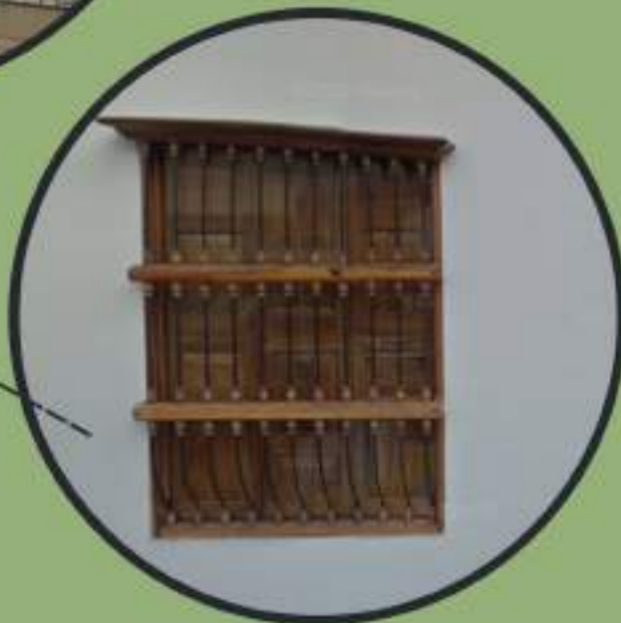
Las ventanas tradicionales llevan rejas de madera o hierro, de dos cuerpos.

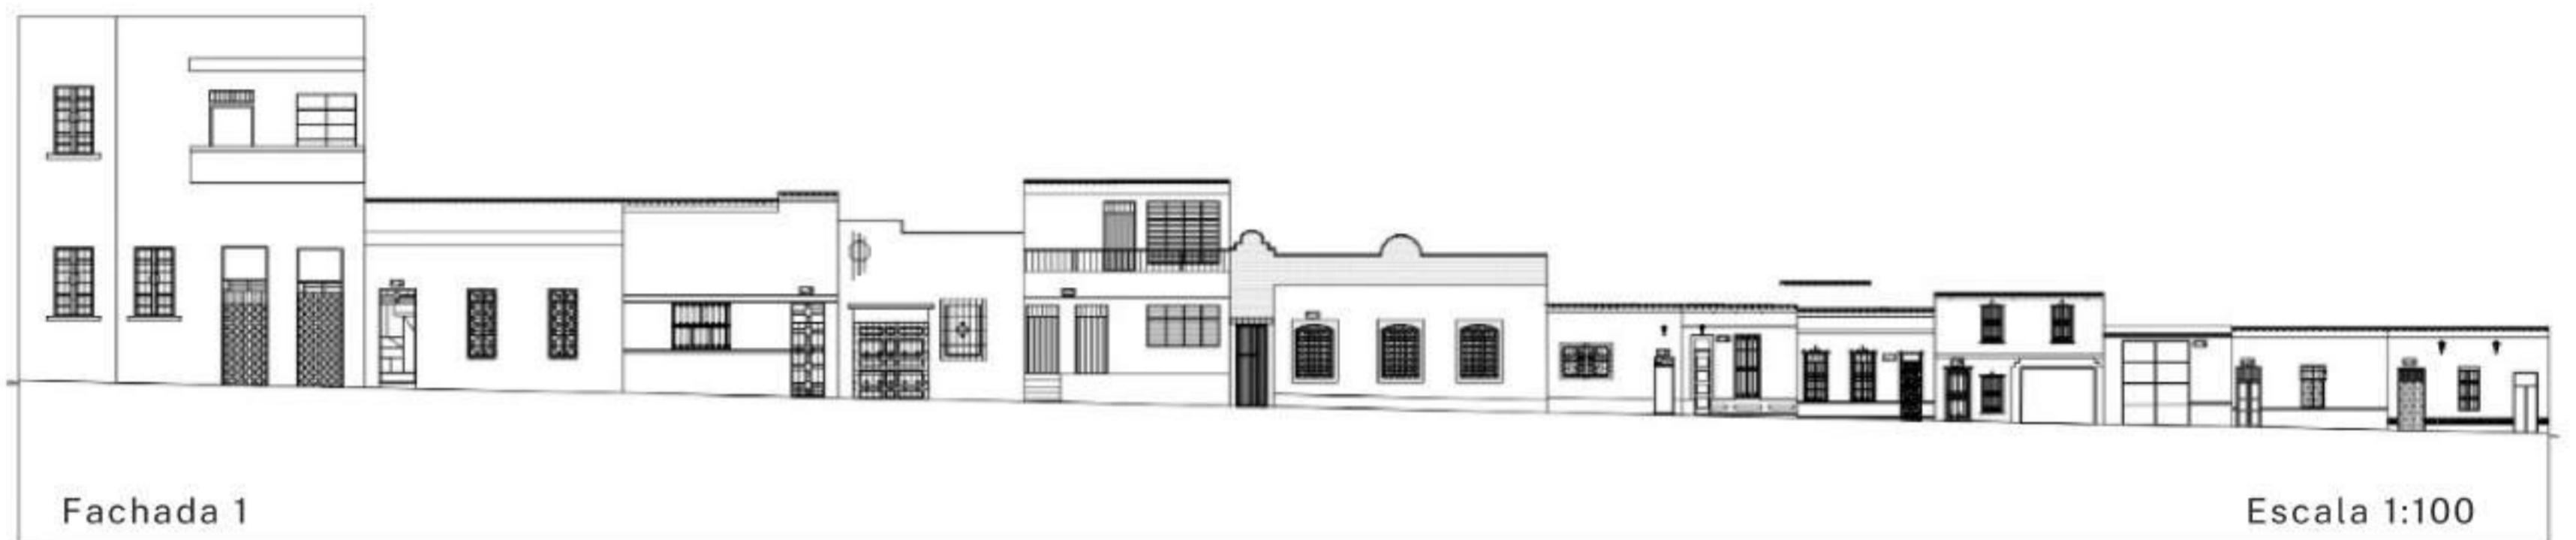
Fachada 1

Cuadra 1 - Carrera 10

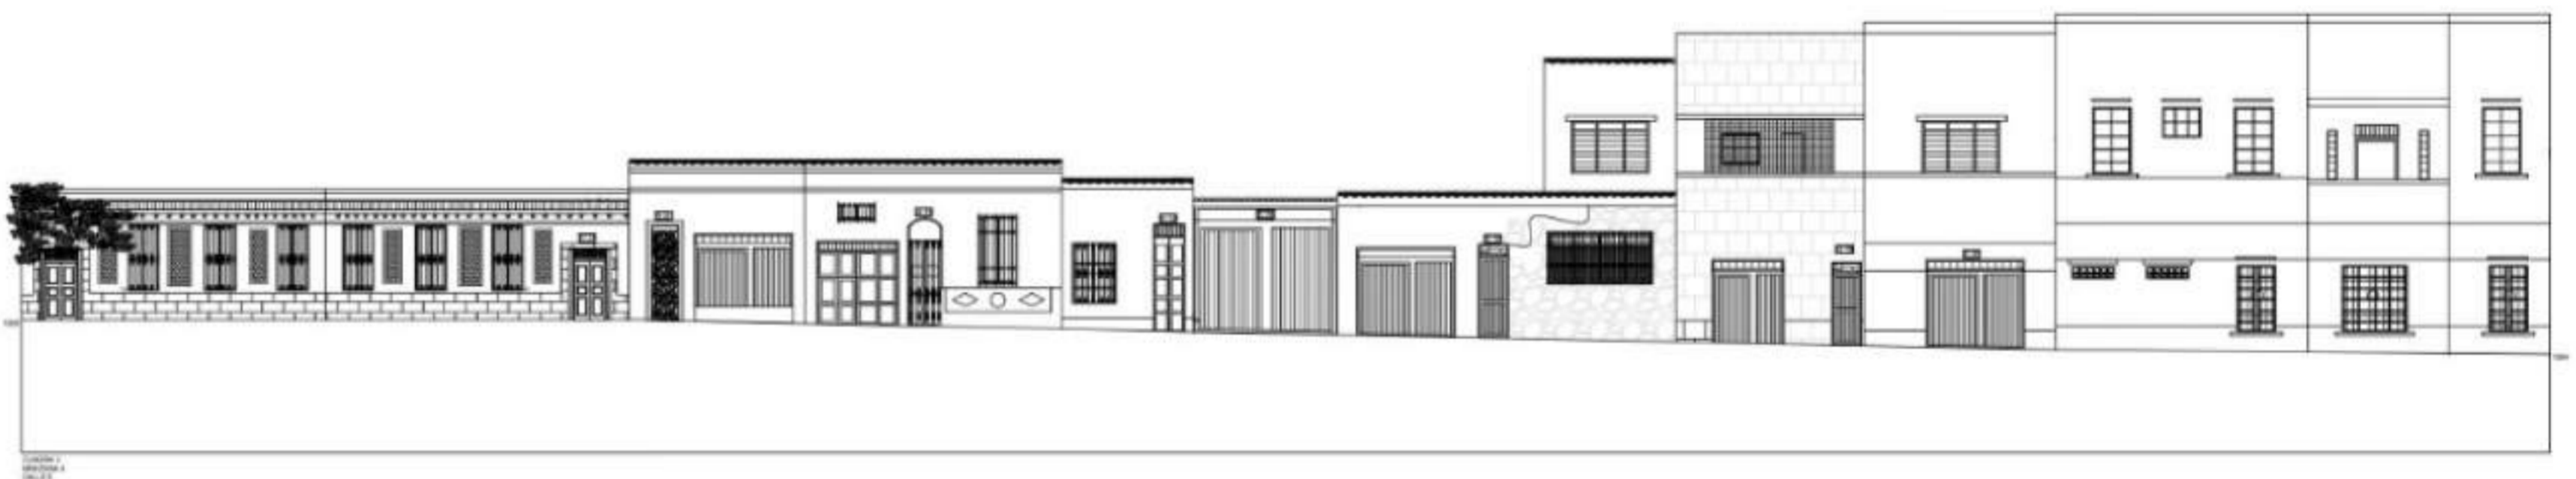
Fachada 2

Cuadra 2 - Calle 4

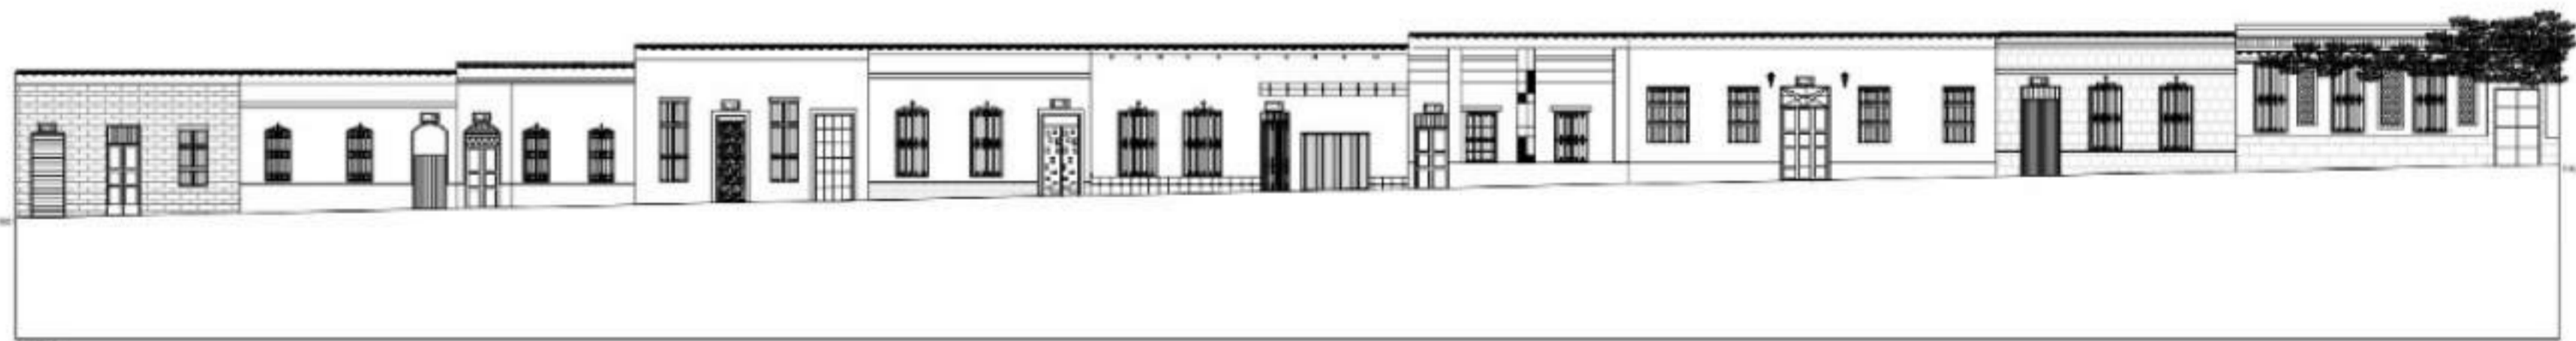
Fachada 3

Cuadra 3 - Carrera 9

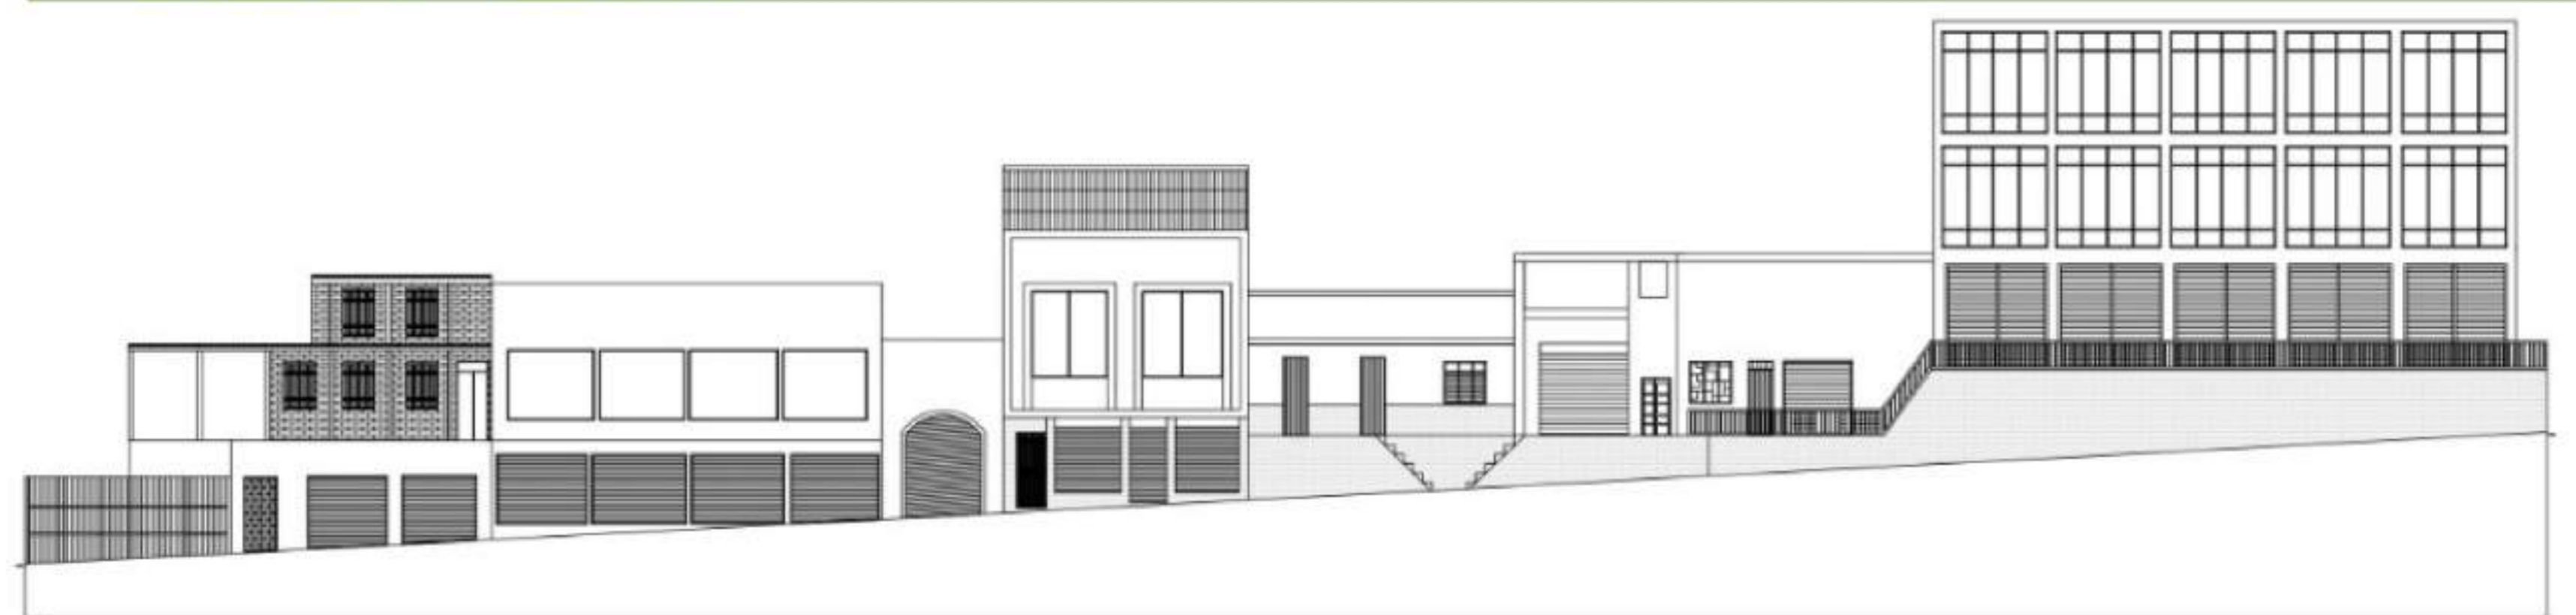
Fachada 4

Cuadra 4 - Calle 5
